**CENTRO DE OPERACIONES DE EMERGENCIA
DEL SECTOR VIVIENDA, CONSTRUCCIÓN Y SANEAMIENTO
(COE-VIVIENDA)**

**REPORTE DE SITUACIÓN N° 129-2019 / 11MAR2019 17:00 HORAS
(Informe N° 08)**

Inundaciones y Movimientos en Masa – Ica

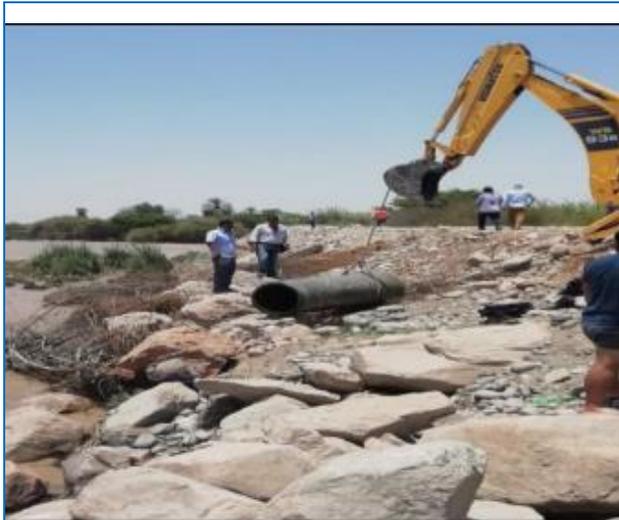
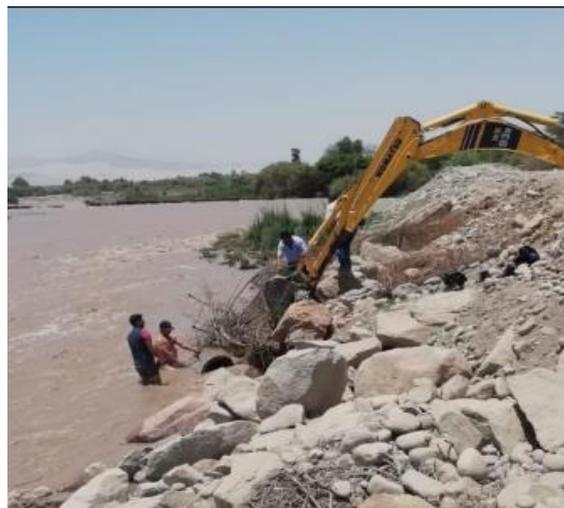
Nota: En el distrito de Humay, se colapsó 60 metros de tubería matriz de concreto de 24 pulgadas que abastece a diversos distritos.

Maquinaria realizando trabajos de extracción de tubería colapsada

NOTA: El PNC maquinaria culminó con los trabajos de reparación de la tubería afectada el 11 de marzo.

- ✓ Personal de la Unidad Básica Operativa (UBO) - PNC Maquinaria, informó que:
 - El 10 de marzo, se culminó con los trabajos de reparación de la tubería colapsada, asimismo el servicio de agua potable se viene restableciendo progresivamente en diversos sectores afectados.
 - En el sector Murga y Dos Palmas del río Pisco, se continúan los trabajos de reforzamiento con 01 tractor del PNC Maquinaria; con 01 excavadora y 01 tractor de EMAPISCO SA.
- ✓ Personal del COER Ica, informó que, en la provincia de Pisco el servicio de agua potable se ha restablecido en un 90%, faltando aún en el distrito de San Andrés el cual viene siendo abastecido por intermedio de camiones cisterna.
- ✓ El Centro de Operaciones de Emergencia del Sector Vivienda, Construcción y Saneamiento (COE-VIVIENDA), mantiene el monitoreo permanente.

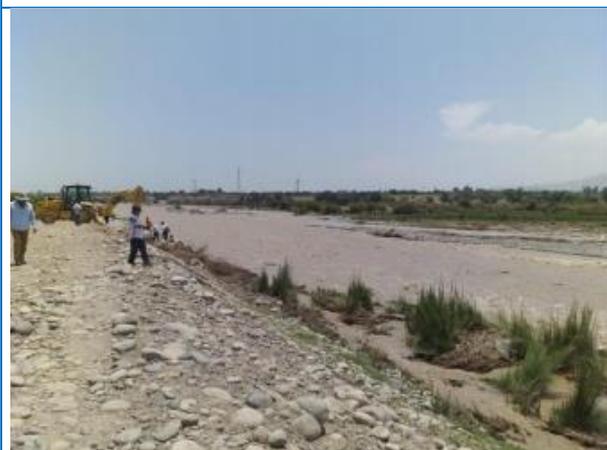
Incremento de caudal de río Pisco

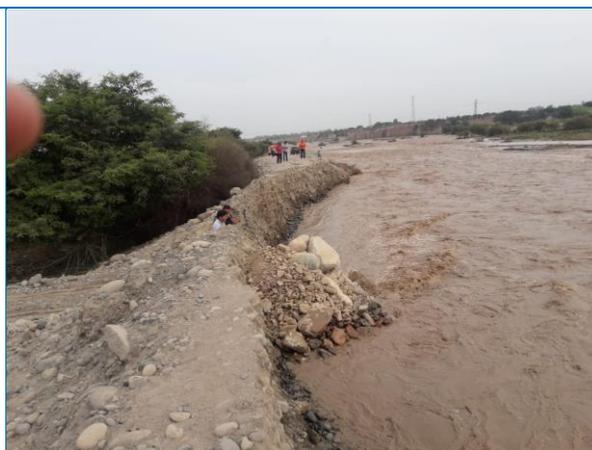
Afectación de ribera de Río Pisco

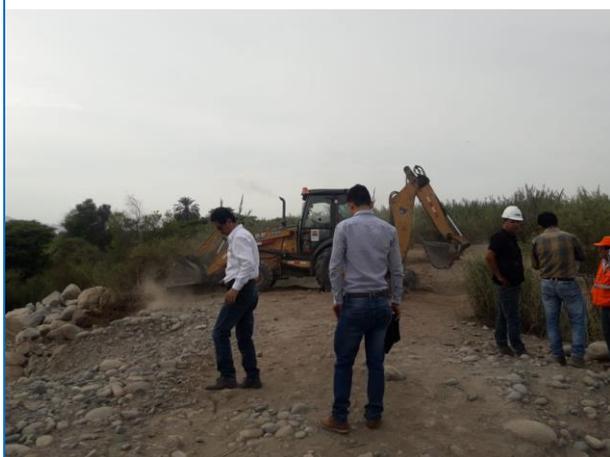
Trabajos de reforzamiento de ribera de Río Pisco afectada

- ✓ La empresa privada Aceros Arequipa y EMAPISCO, realizan trabajos de reforzamiento de la ribera del río Pisco, no pudiéndose intervenir en la reparación de la tubería debido al alto caudal.
